LIGHTSCAN FLORA EN FAUNA  
PASTOOR BROUWERSSTRAAT 12  
TE MARGRATEN  
GEMEENTE EIJSDEN-MARGRATEN

# LIGHTSCAN FLORA EN FAUNA

## Pastoor Brouwersstraat 12 te Margraten in de gemeente Eijsden-Margraten

<b>Opdrachtgever</b>	Tonnaer Vonderweg 14 5616 RM Eindhoven
<b>Project</b>	MAR.TON.ECO1
<b>Rapportnummer</b>	12043310
<b>Status</b>	Eindrapportage
<b>Datum</b>	17 oktober 2012
<b>Vestiging</b>	Boxmeer
<b>Opsteller</b>	Ing. M. Koen
<b>Paraaf</b>

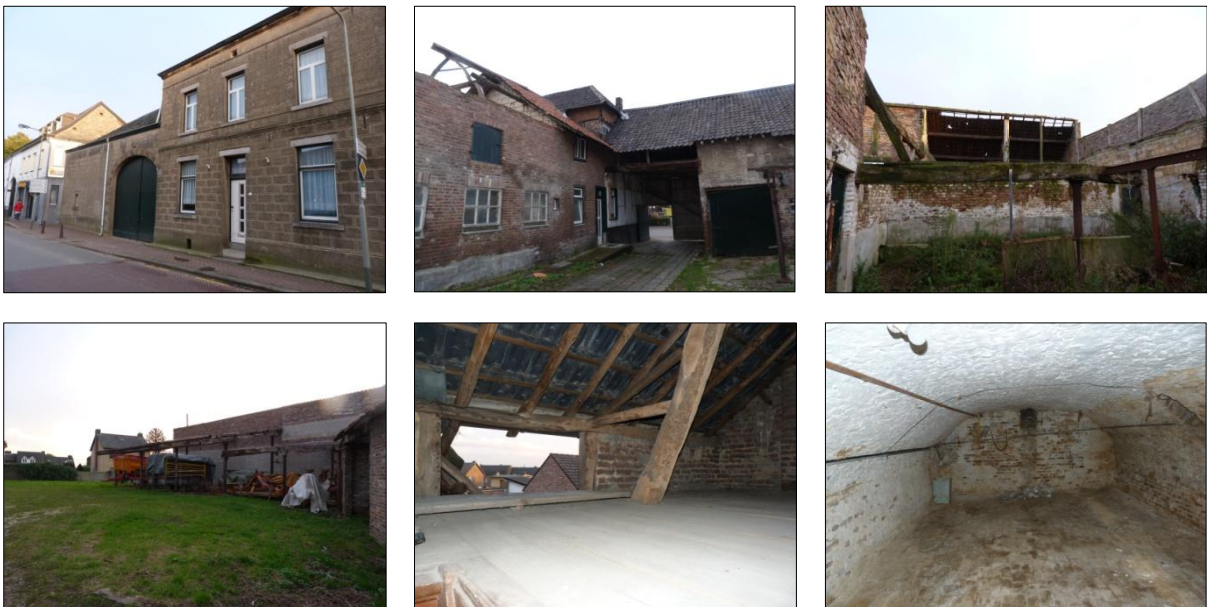
De onderzoekslocatie is bebouwd met een leegstaand pand (voormalige woning met aangrenzende bijgebouwen. De bebouwing heeft geen spouwmuren of dakbeschot. Daarbij is het dak en een deel van de muren van het bijgebouw aan de achterzijde van het woongedeelte afwezig. Dit gedeelte heeft het karakter van een ruïne. Verder heeft het pand een zolderruimte met diverse openingen in de muren en het dak, en is het pand voorzien van een kelder met een tweetal ventilatie openingen. In figuur 1 t/m 6 zijn enkele overzichtsfoto's van de onderzoekslocatie weergegeven.

Figuur 1 t/m 6. Overzichtfoto's van de onderzoekslocatie (bron: Econsultancy).
